Relatório sobre desligamento não programado

Datas 29 e 30/11/2018

Instalações Elétricas Primárias

CAMPUS-SÃO CRISTÓVÃO

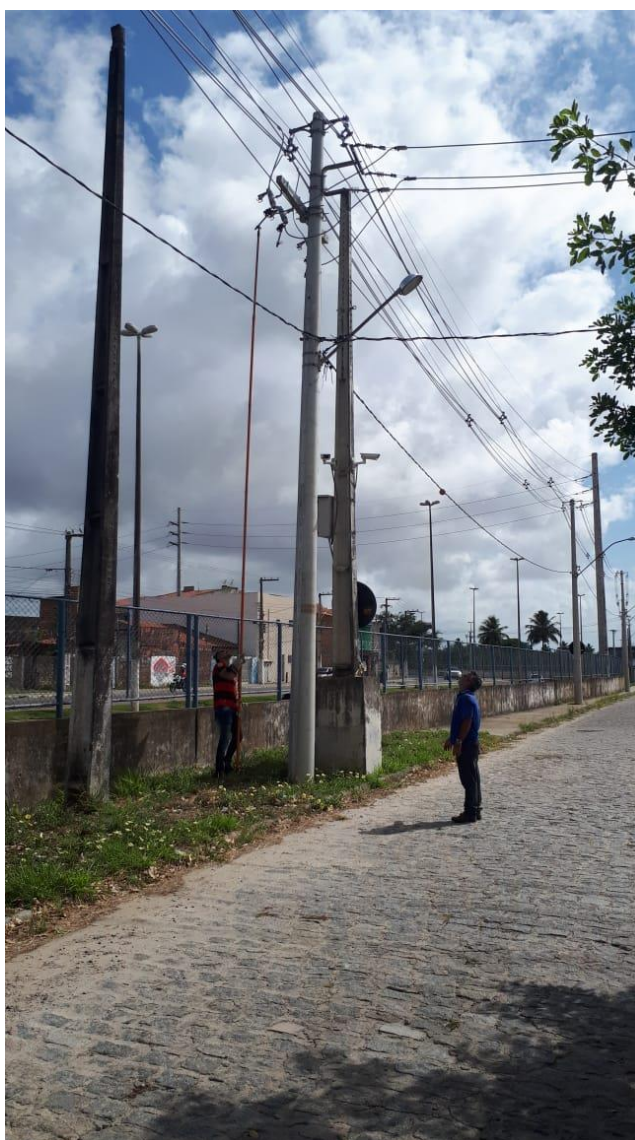
Figura 01 – Equipe da DIMEC realizando manutenção corretiva na chave fusível danificada.

O campos São Cristóvão estava em funcionamento das 20:04 do dia 29/11/2018 às 08:16 do dia 30/11/2018, neste último horário foi realizada a troca do elo fusível e feita a inspeção para encontrar o local que originou o curto. Os dois alimentadores (11F1 e 11F2) foram desligados para a troca do elo e o campus ficou sem energia, a qual só foi restabelecida completamente às 08:53. As equipes estão analisando toda a estrutura dos ramais de distribuição para minimizar situações que possam vir a ocasionar novos desligamentos não programados. A Figura 1 ilustra o procedimento de troca do elo fusível realizado pela equipe da DIMEC às 08:20 do dia 30-11-2018. A Figura 2 apresenta o corpo da chave fusível danificado após o curto circuito monofásico.

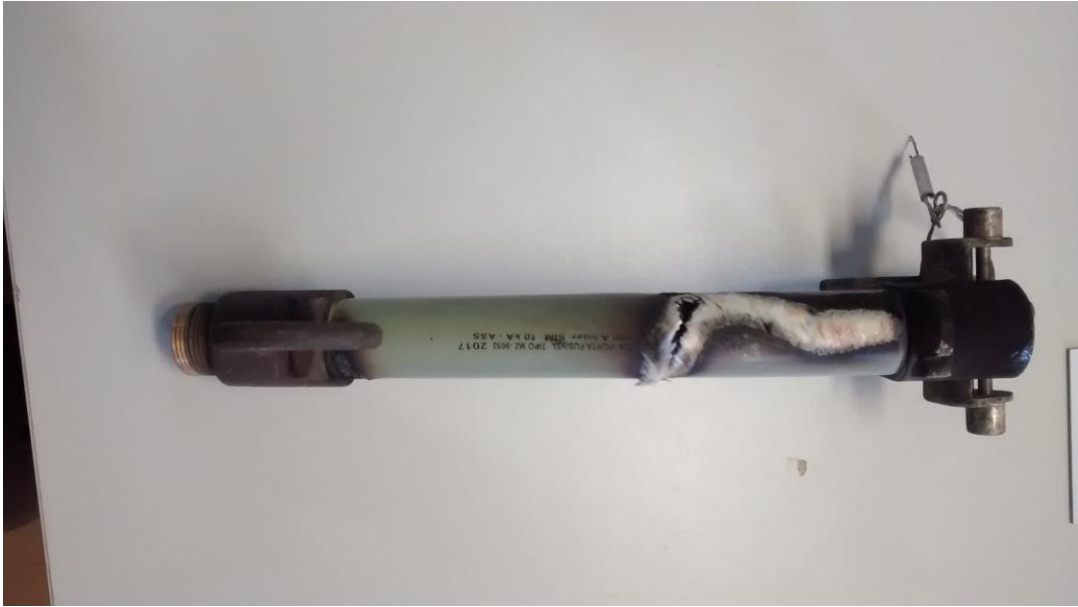
Após a análise realizada pelo servidor, a equipe de manutenção foi verificar a causa do transitório no ramal de distribuição, e percebeu que uma das três chaves fusíveis unipolar classe 15 kV tinha sido danificada por um curto circuito monofásico e que seu elo havia sido rompido e o arco que foi originado havia derretido uma pequena parte do cabo blindado. As 17:32 a troca do elo fusível foi executada com sucesso e foi dado o sinal para religamento do alimentador 01 (11F1) e alimentador 02 (11F2).

Figura 02 – Corpo de fibra de vidro da chave fusível danificado.

Diante do que foi observado in loco, toda o procedimento ocorreu conforme o previsto e o procedimento de desligamento e retomada de energia também foi concluído com sucesso. A equipe da SOPEN também percebeu que no processo de retomada da energia do Campus, as principais cargas, ou seja, aquelas que possuem maior potência devem ser desligadas, para que após a ligação dos disjuntores gerais da subestação de 69 kV , os disjuntores das cargas sejam assim religados. Essa medida se faz necessária para que não haja nenhum elo fusível sendo danificado devido ao pico de corrente em plena carga após o restabelecimento de energia.
